FT61F24X/34X Application Note

[Version 0.01]

2.1 PR2 与 PR2_LSB 的改变

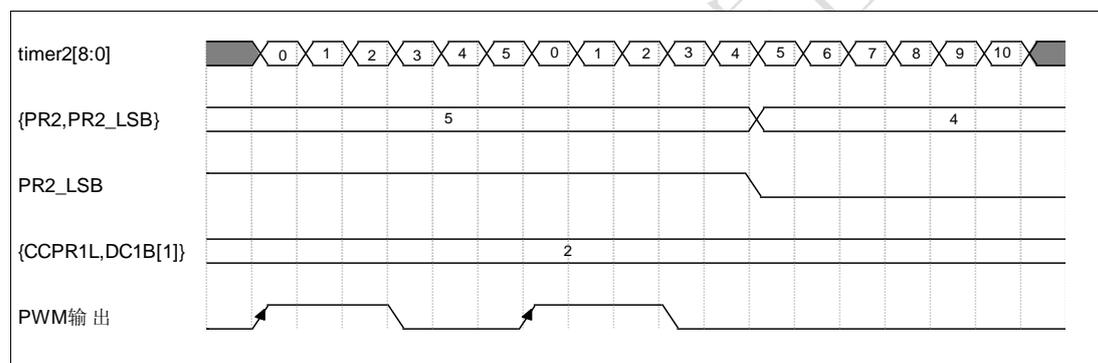
图 1 错误清零 PR2_LSB 导致 PWM 输出错误的时序图 (T2RES=0)

图 1 为错误清零 PR2_LSB 导致 PWM 输出错误的时序图。从图中可以看出，当 timer2 计数到 4 时，PR2_LSB 清零，timer2 的周期比较阈值{PR2, PR2_LSB}等于 4，小于当前的 timer2 的计数值，导致 timer2 无法正常清零，必须等到 timer2 计满之后才能清零，最终影响到这段时间内 PWM 的正常输出。

因此，在使用增强型 PWM 时，并且 PWM 在正常输出过程中，如果需要改变 PR2 或者 PR2_LSB 的值，建议在 timer2 清零后，尽早的改变 PR2 或者 PR2_LSB 的值，避免由于 PR2 或者 PR2_LSB 的改变，使得 timer2 的计数值大于 PR2 或者 {PR2, PR2_LSB}，而导致 PWM 无法正常输出。

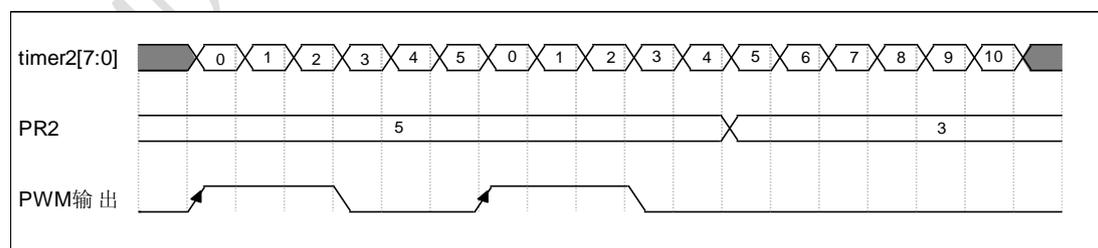
图 2 错误的改变 PR2 的值导致 PWM 无法正常输出时序图 (T2RES=1)

图 2 为 T2RES=1 时，错误的改变 PR2 的值导致 PWM 无法正常输出时序图。在图中，由于 PR2 的改变，使得 timer2 的当前计数值大于 PR2，导致 timer2 无法正常清零，必须等到 timer2 计满溢出才能清零，最终使这段时间内 PWM 无法正常输出。
